#### **RELATÓRIO DE INSPEÇÃO**

**Manutenção EMEI Danton Castilho Cabral**

**Vistoria realizada em 30.01.2020**

**Ordem de Serviço nº 2020.00239**

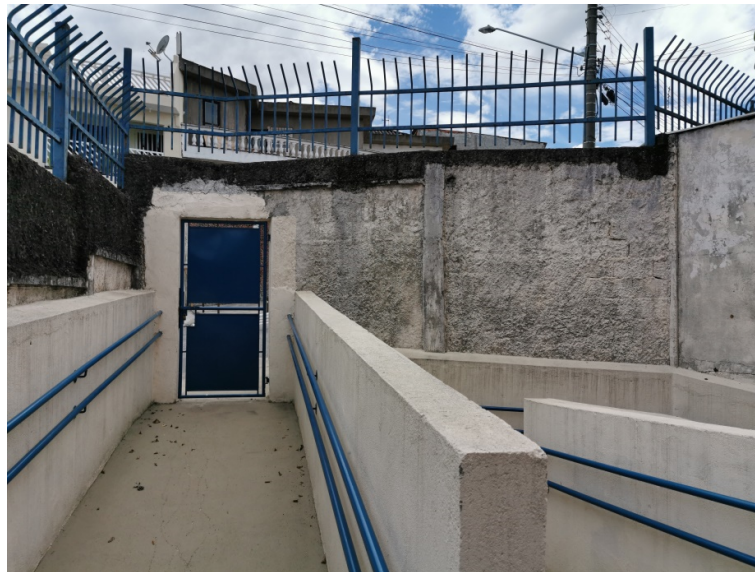
**Foto 1 – Vista da rampa de acesso recém-construída.**

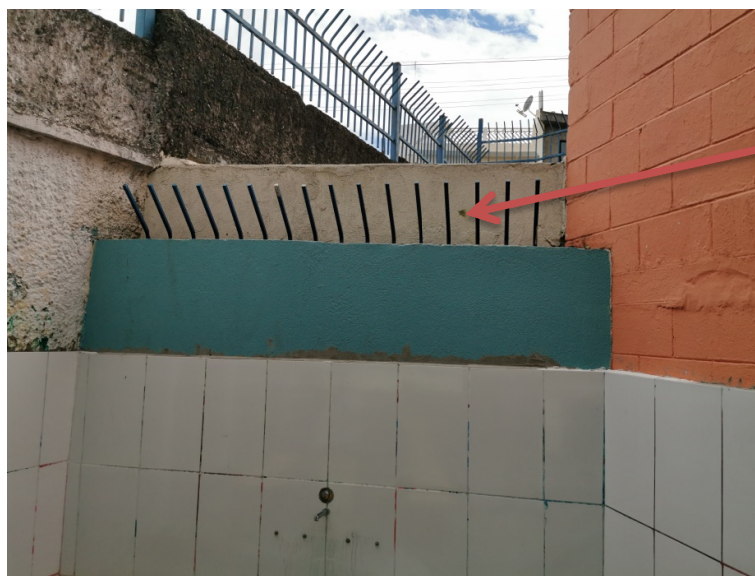
**Foto 2 – Vista para os fundos da rampa. Localização do vão das fotos 3 e 4.**

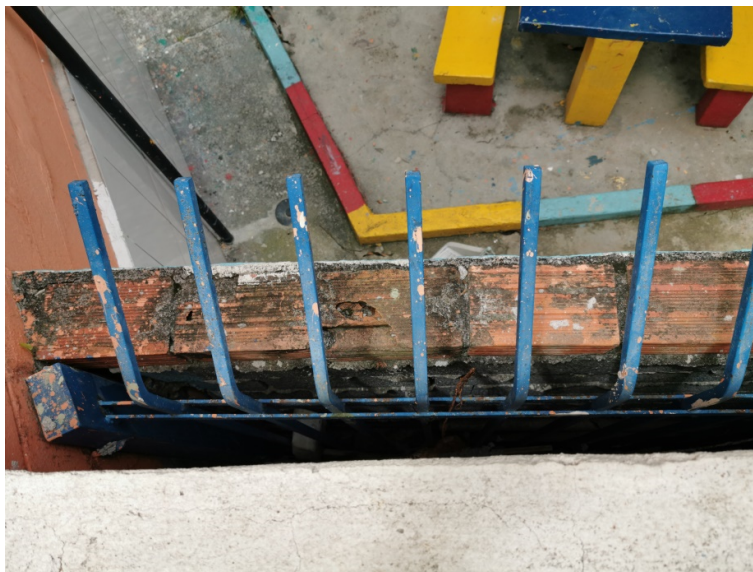
**Foto 3 – Detalhe do vão entre rampa de acesso e parquinho. Frisa-se que tanto a mureta de alvenaria quanto a grade não possuem função arquitetônica tampouco estrutural.**

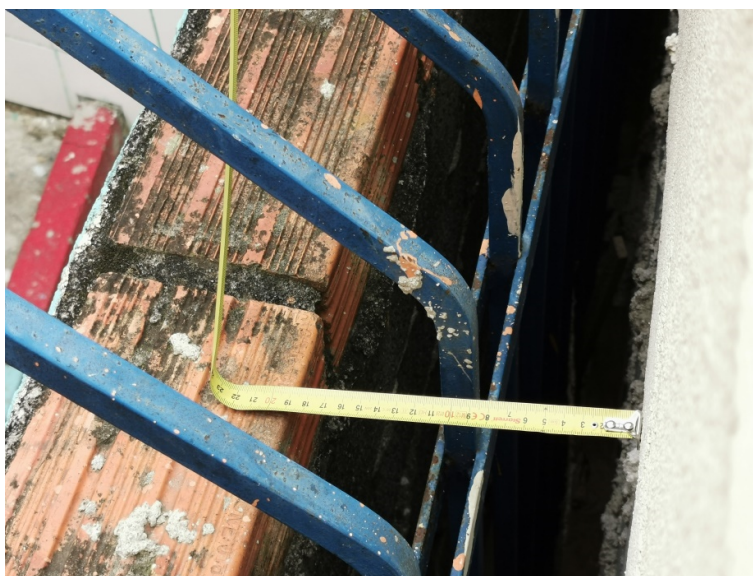
**Foto 4 – Dimensões do vão - cerca de 20 cm, permitindo o acesso de animais.**

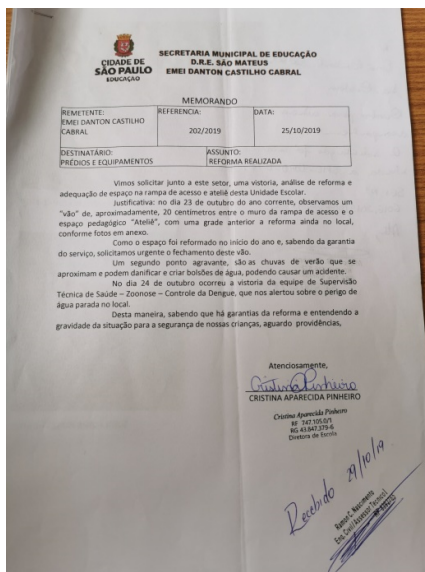
**Foto 5 – Ofício endereçado à D.R.E. São Mateus solicitando providências quanto a esse vão, inclusive quanto aos riscos decorrentes de água parada no local.**

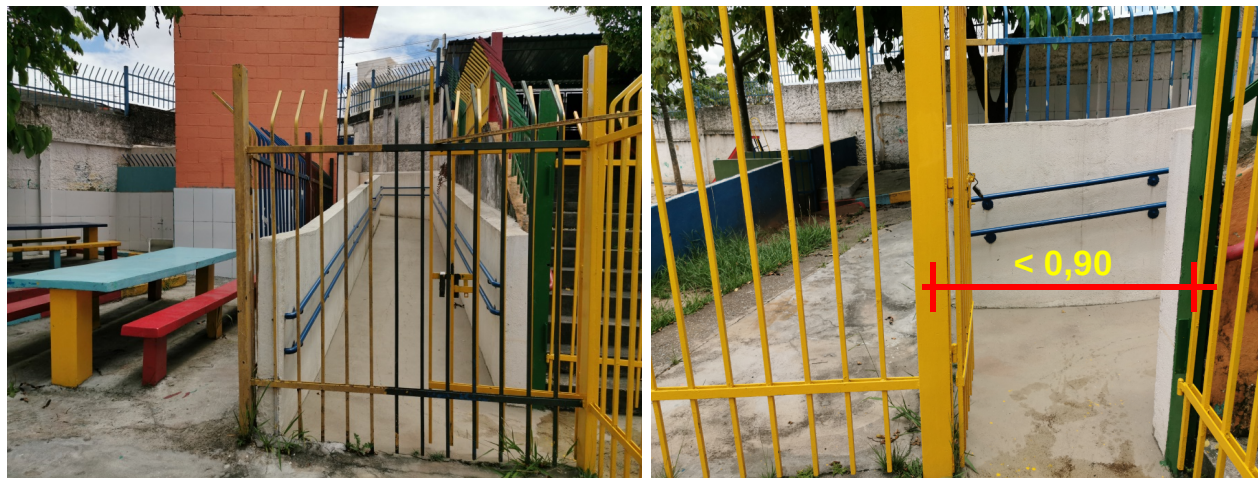
**Foto 6 - Falta de acessibilidade entre a nova rampa e o parquinho.**

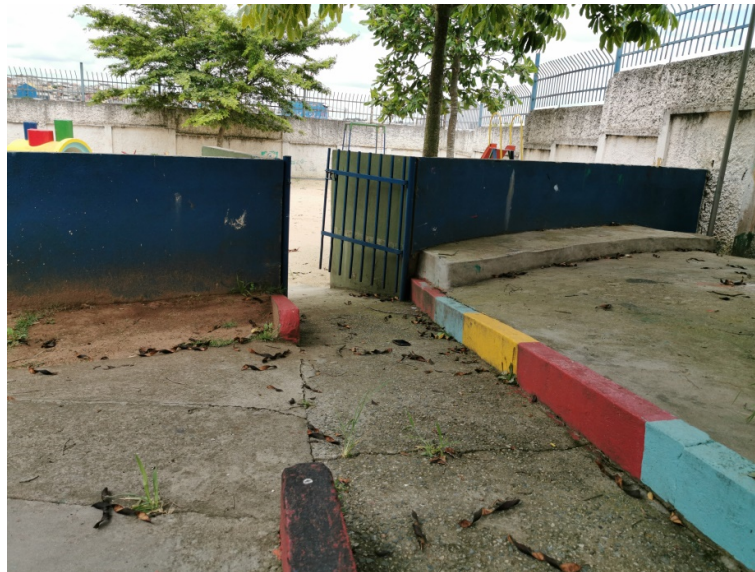
**Foto 7 – Rampa de acesso ao parquinho sem acessibilidade.**

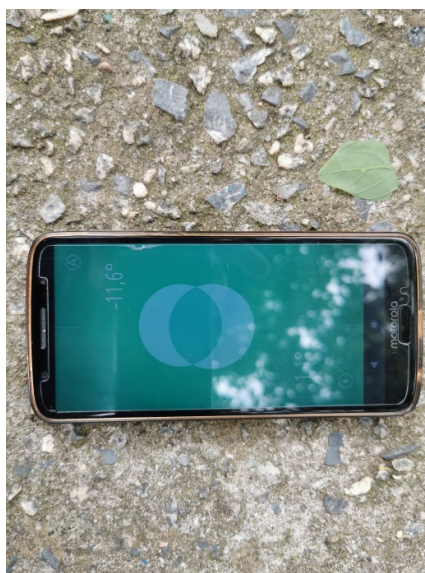
**Foto 8 – Detalhe da inclinação da rampa de acesso ao parquinho – 11,6° em desacordo com a Norma Técnica ABNT NBR 9050:2015.**

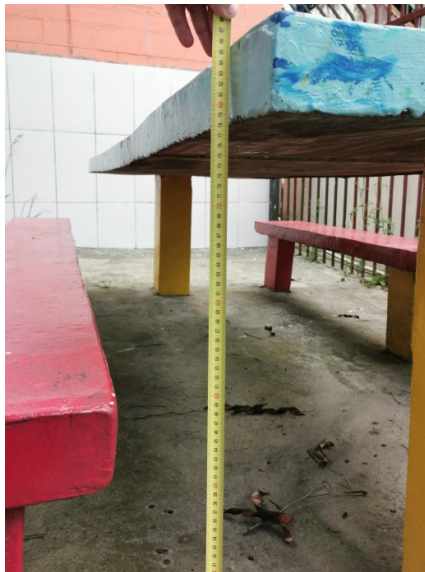
**Foto 9 – Altura inadequada das mesas das crianças, cerca de 80 cm.**

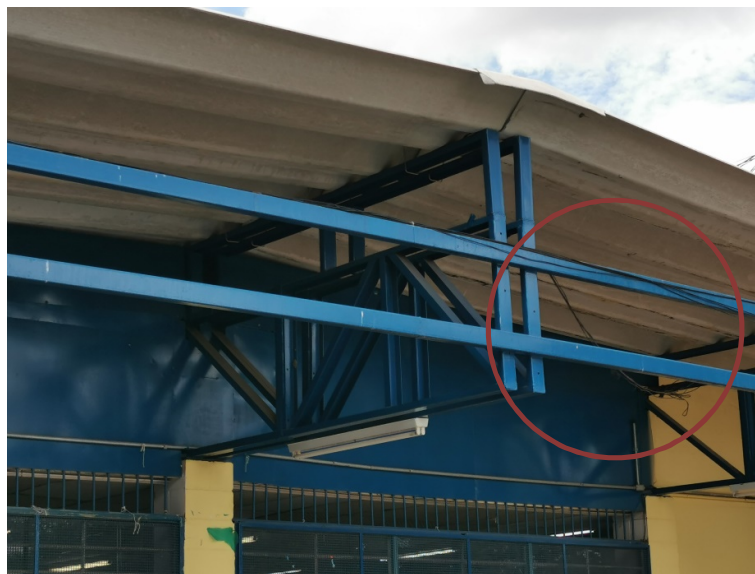
**Foto 10 – Vista da estrutura metálica com condutores elétricos aparentes.**

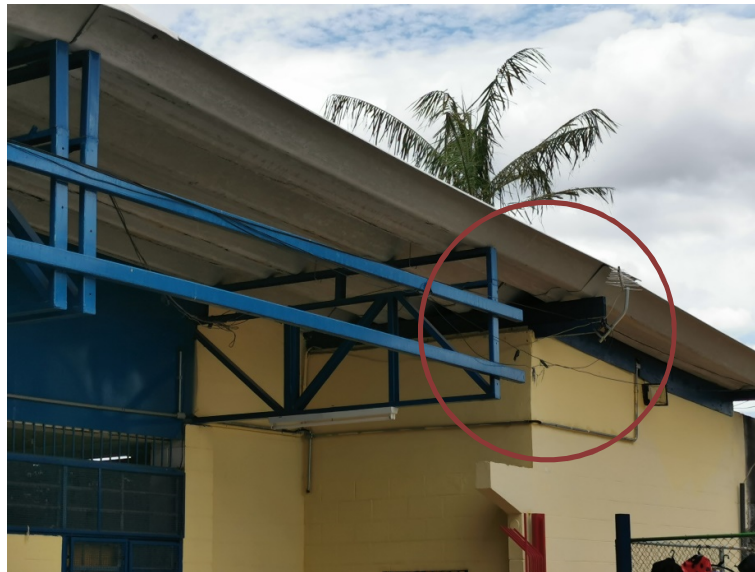
**Foto 11 – Outra vista da estrutura metálica com condutores elétricos aparentes.**

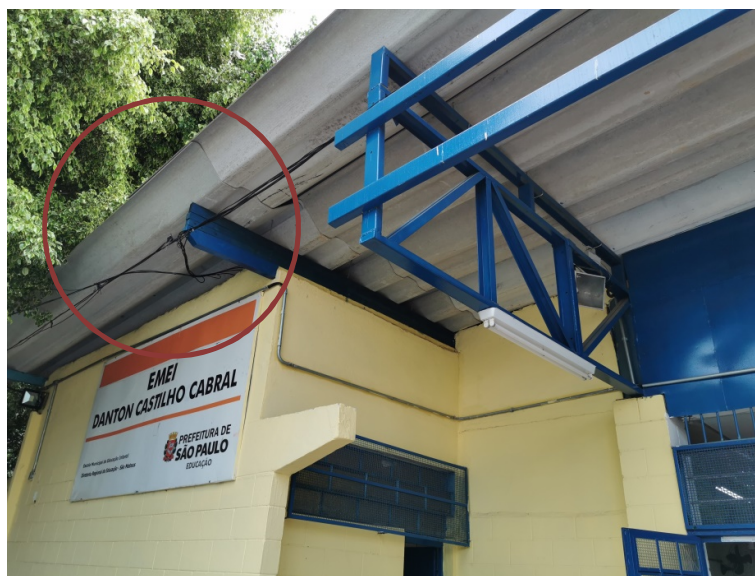
**Foto 12 – Outra vista da estrutura metálica com condutores elétricos aparentes.**

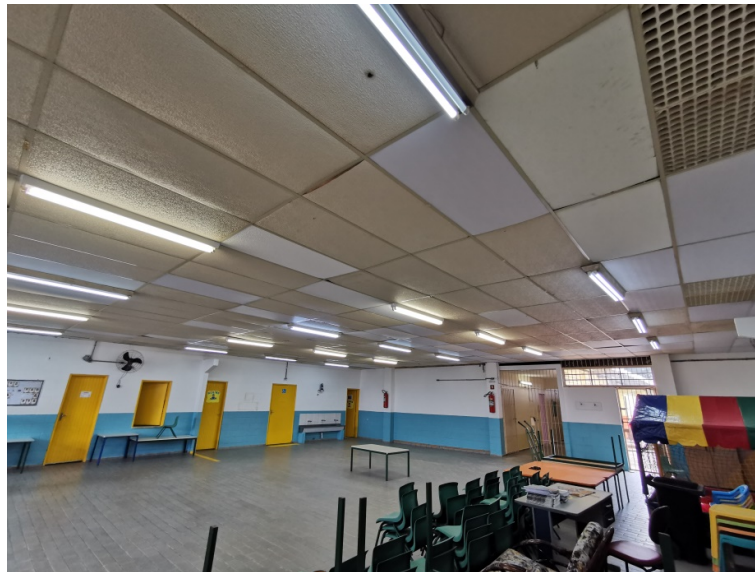
**Foto 13 – Detalhe da iluminação. Observou-se, na vistoria realizada, que foram acrescentadas 02 fileiras de luminárias.**

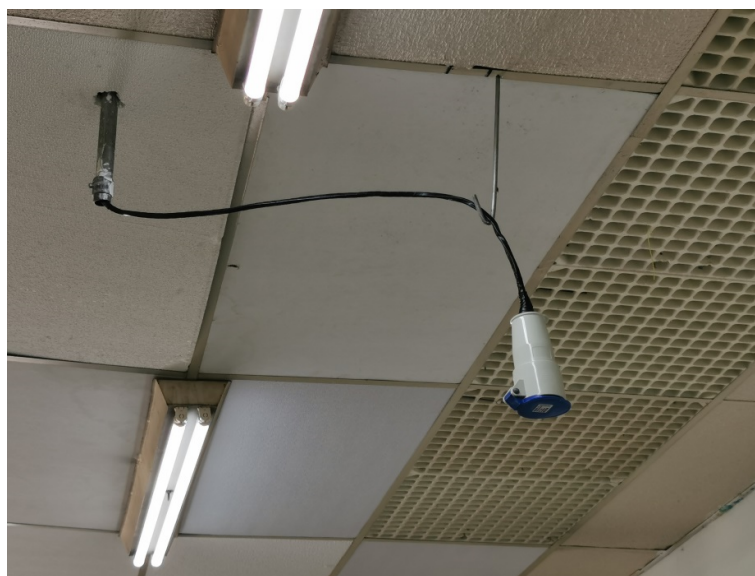
**Foto 14 – Detalhe de tomada executada no refeitório. A solução adotada caracteriza uma instalação provisória e está em desacordo com ABNT NBR 5410:2004 e a Norma Reguladora NR-10.**

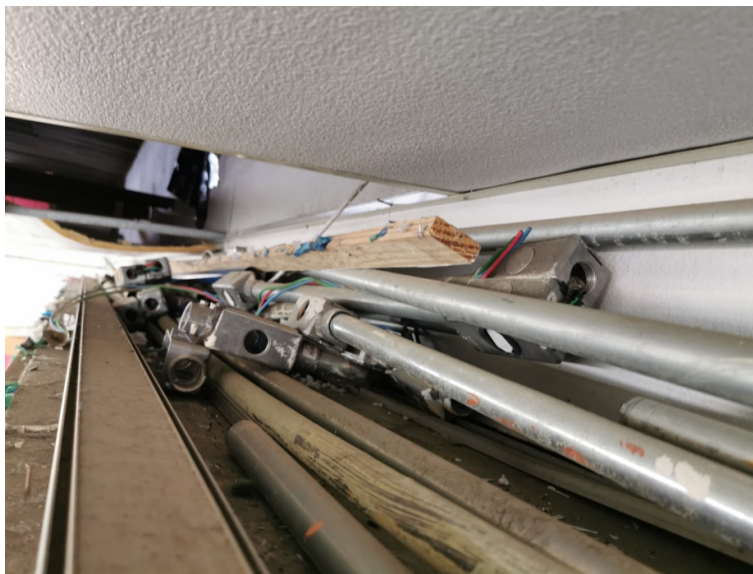
**Foto 15 – Entulho deixado entre parede e forro do refeitório.**

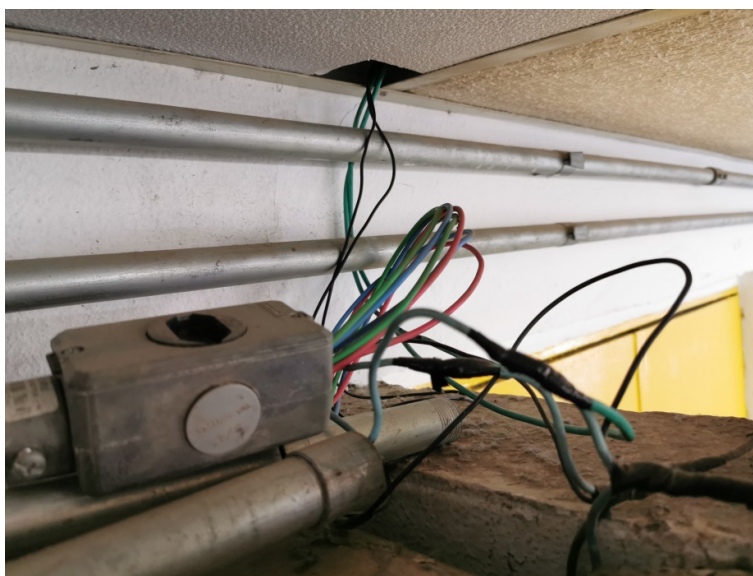
**Foto 16 – Instalação elétrica apresentando condutores aparentes, localizada entre parede e forro do refeitório, aparentemente em uso.**

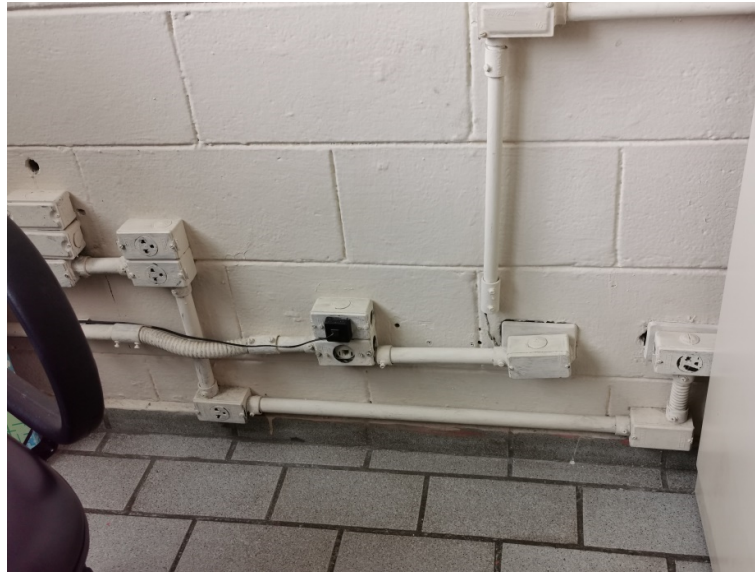
**Foto 17 – Tomadas antigas não substituídas, em desacordo com o memorial descritivo que indicava a troca de todas as tomadas.**

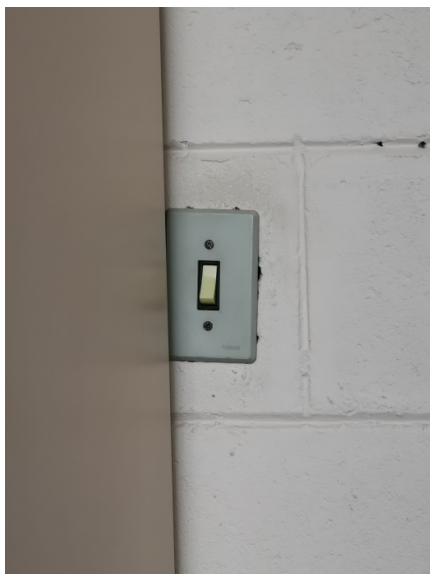
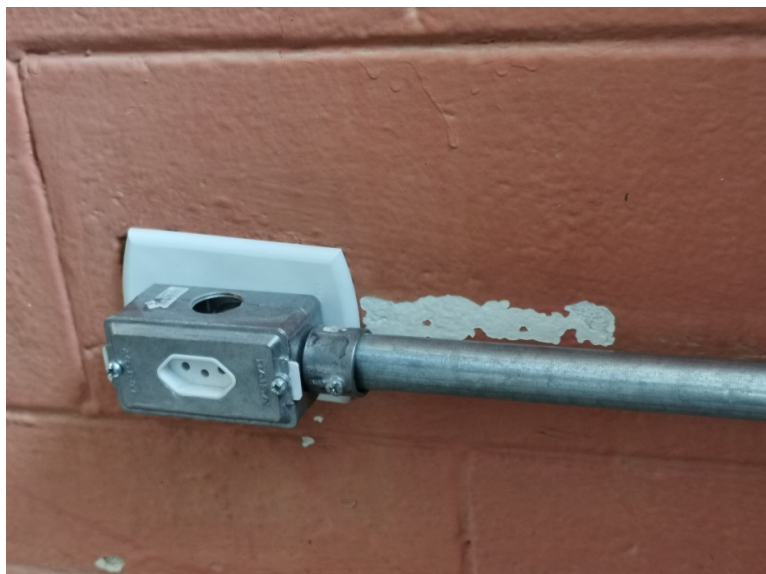
**Foto 18 – Detalhes de elementos da instalação elétrica após reforma, em desacordo com o memorial descritivo.**

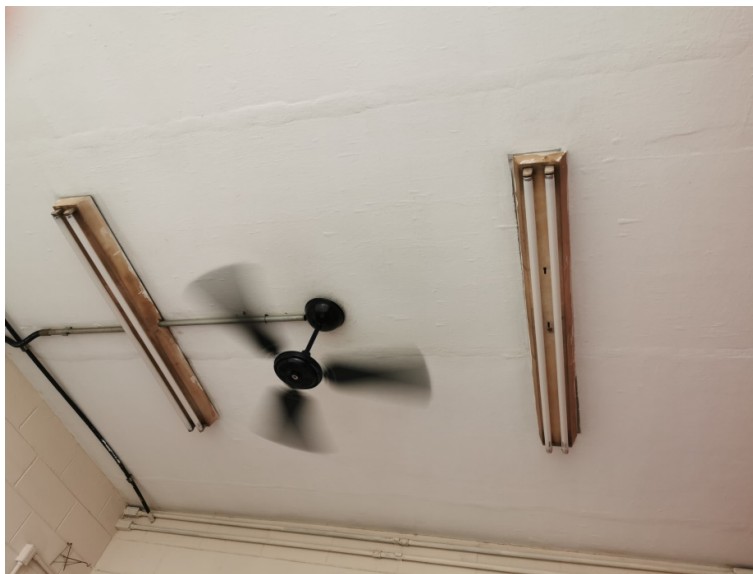
**Foto 19 – Detalhe luminárias antigas não substituídas, em desacordo com o memorial descritivo.**

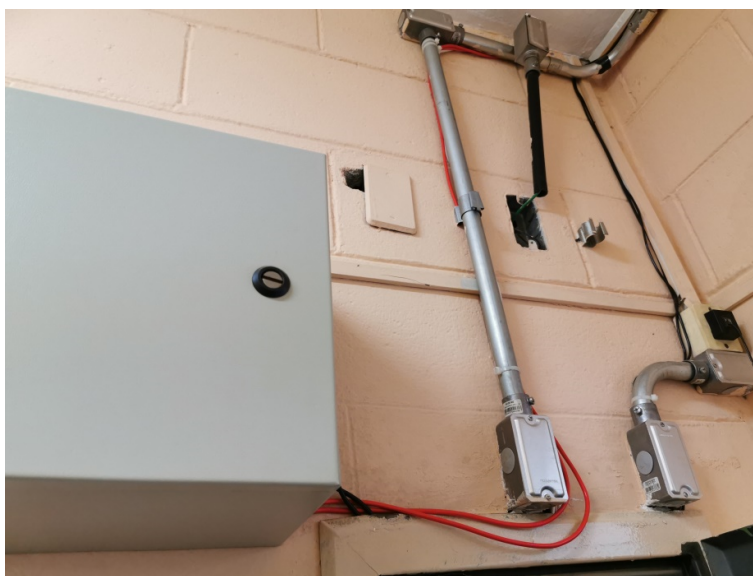
**Foto 20 – Detalhe de quadro novo com condutor elétrico aparente. Ademais, não é possível identificar o condutor de aterramento.**

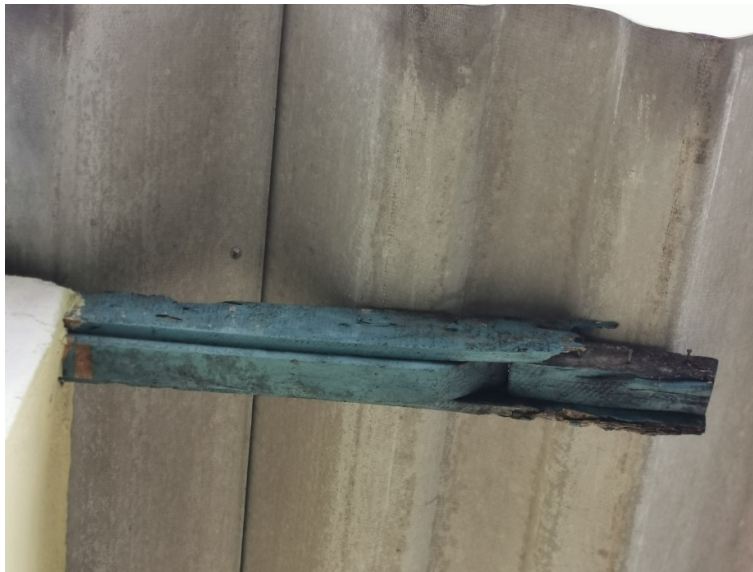
**Foto 21 – Detalhe de terça da estrutura de madeira do telhado em mau estado de conservação e não substituída na reforma, em desacordo com o memorial descritivo.**

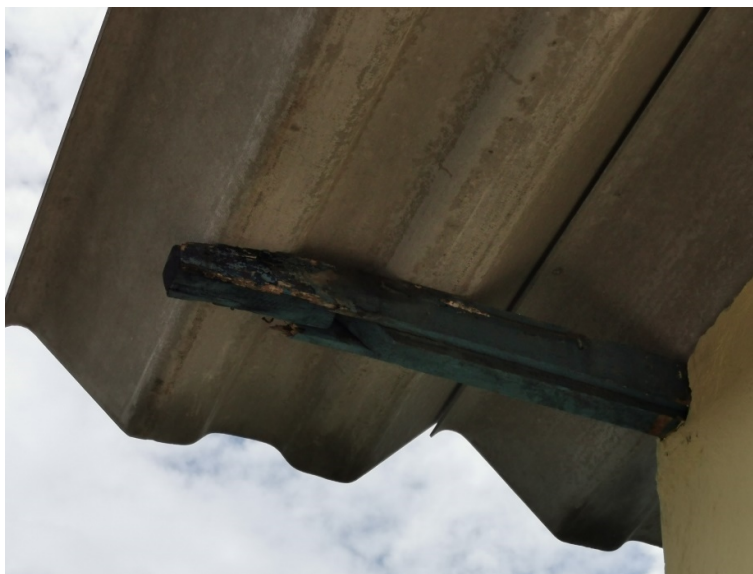
**Foto 22 – Outra vista da mesma terça.**

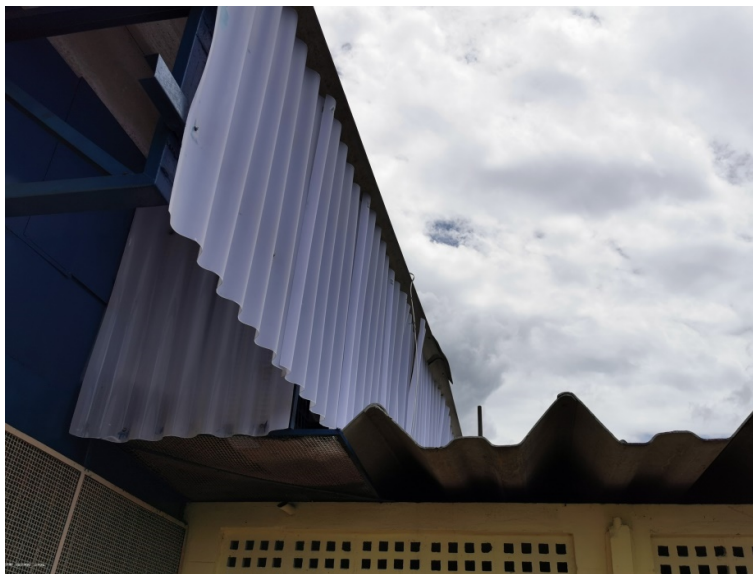
**Foto 23 – Detalhe de fechamento da cobertura realizado na reforma apresentando falhas de fixação.**

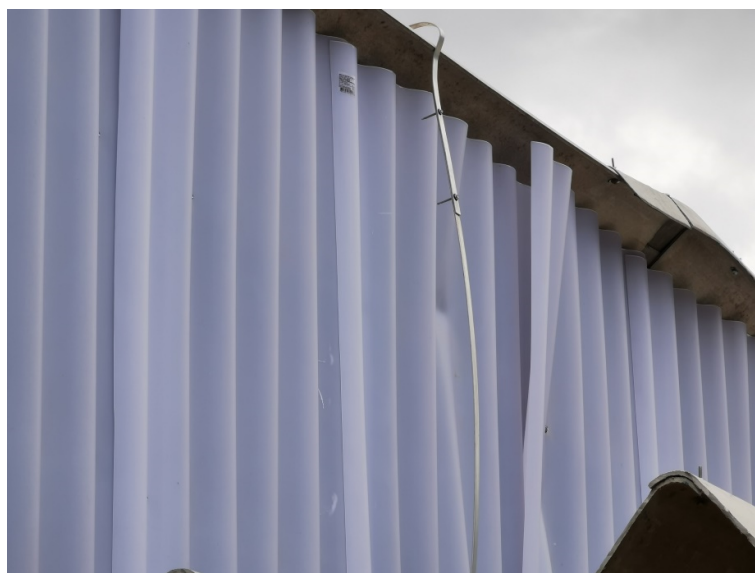
**Foto 24 – Detalhe do fechamento e do sistema de SPDA realizado na reforma e fixado inadequadamente.**

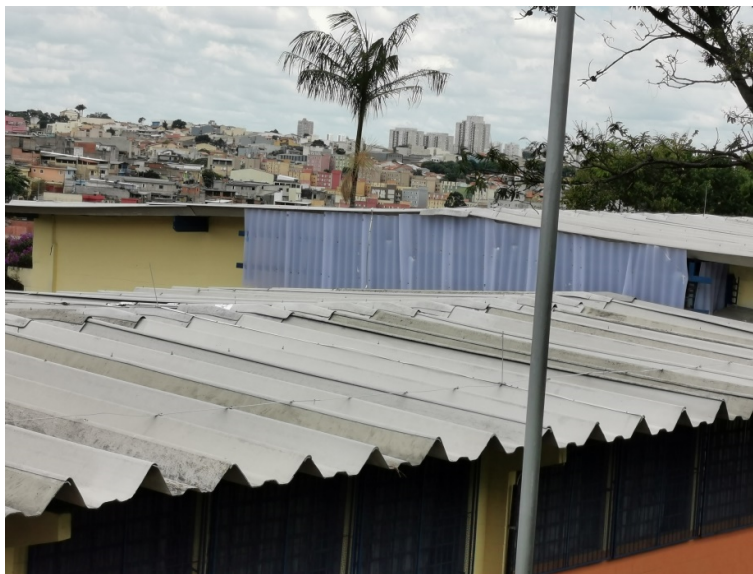
**Foto 25 – Vista do telhado apresentando telhas substituídas e SPDA.**

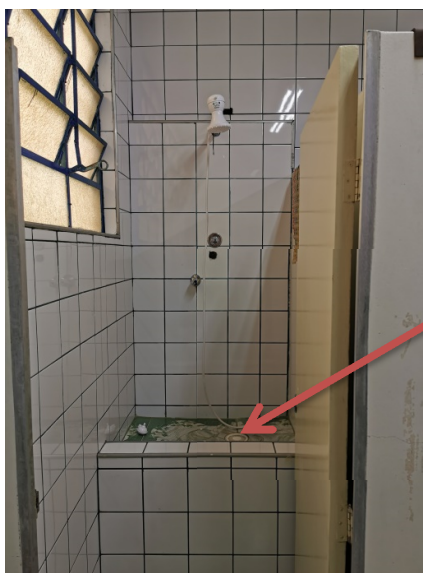
Piso do local de banho.

**Foto 26 – Vista da ducha das crianças apresentando problemas quanto à segurança, piso elevado com risco de resvalo sem proteção ou barras de apoio.**

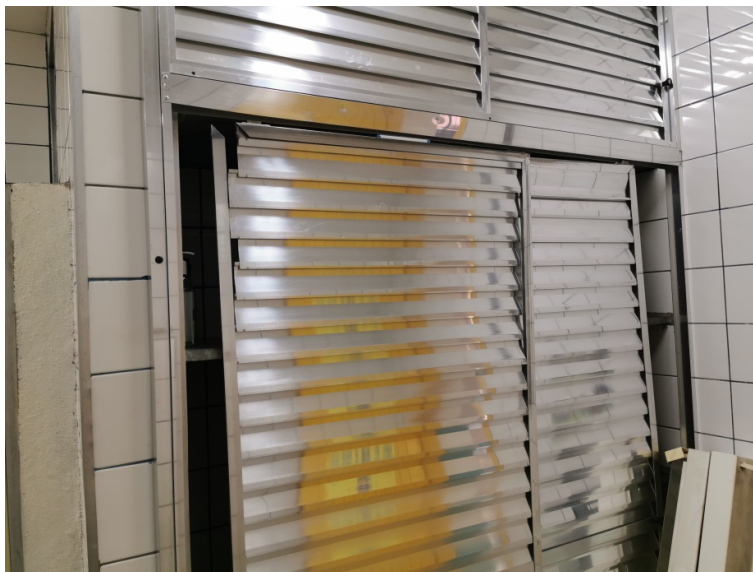
**Foto 28 – Vista do armário do banheiro em condições inadequadas.**

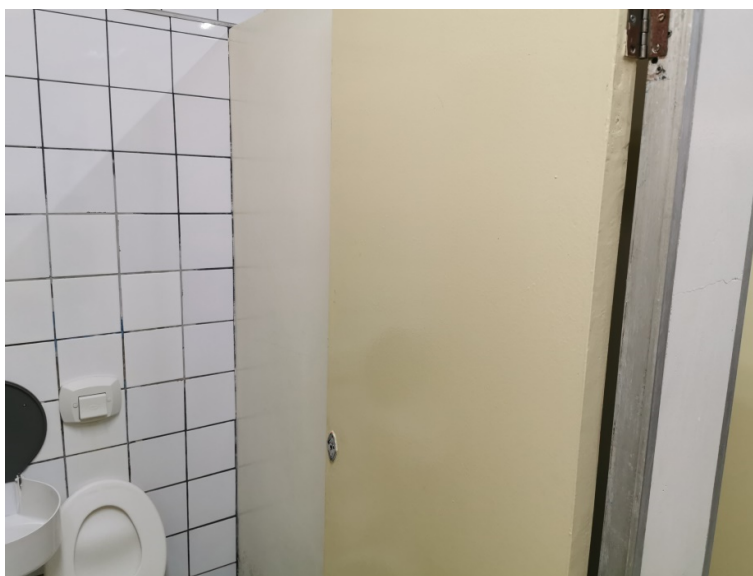
**Foto 29 – Portas dos banheiros não substituídas, em desacordo com o Contrato.**

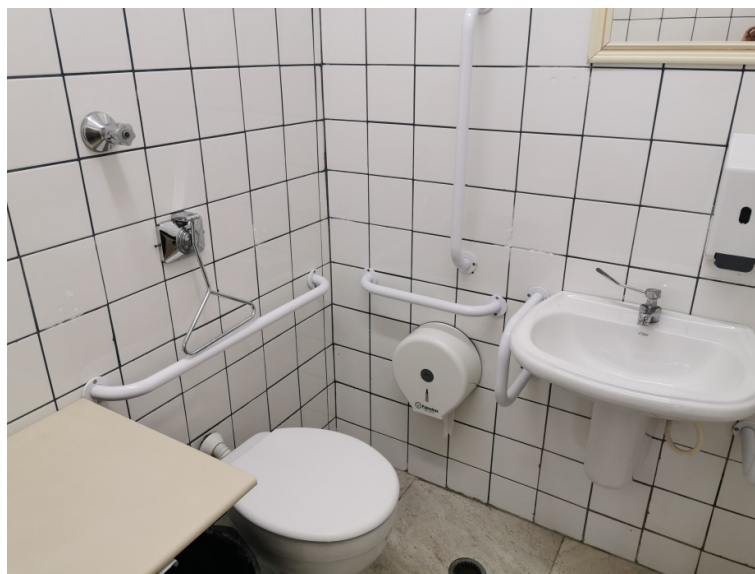
**Foto 32 – Detalhes das barras de apoio no banheiro acessível - foram utilizados materiais de qualidade inferior à prevista no Contrato.**

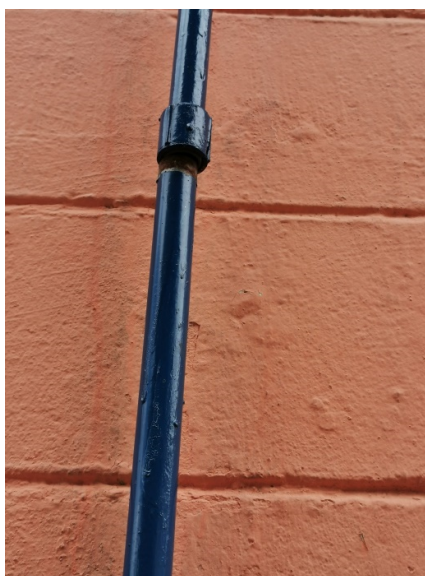
**Foto 33 – Detalhe da instalação elétrica das luminárias da caixa d'água, demonstrando que os eletrodutos foram pintados, mas não substituídos.**

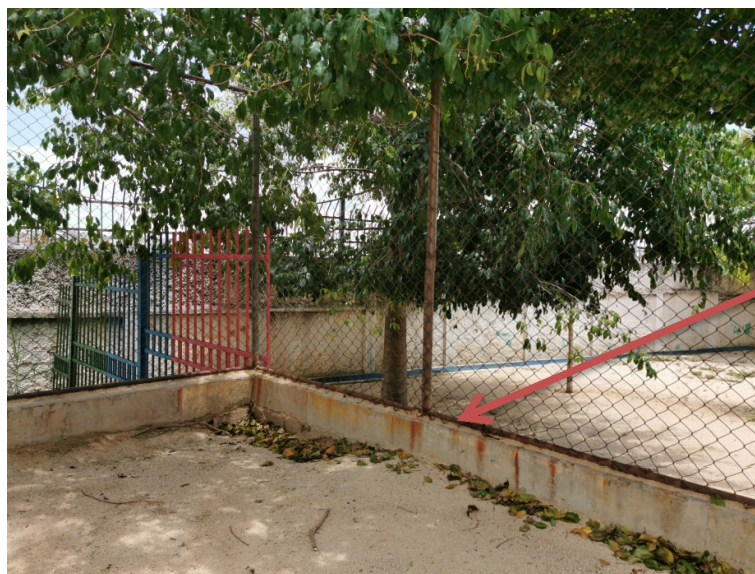
Indicativos de  
corrosão.

**Foto 34 – Detalhe de gradil apresentando corrosão, em desacordo com o memorial descritivo que previa a sua substituição.**

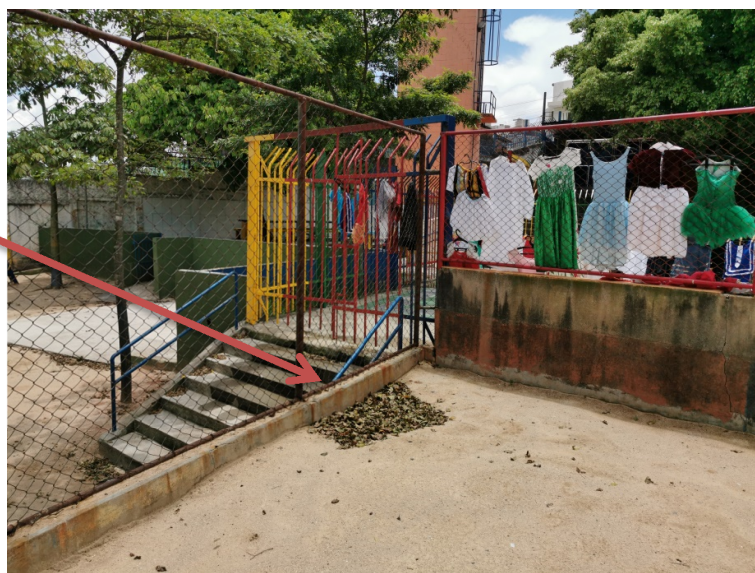
Indicativos de  
corrosão.

**Foto 35 – Outra vista do gradil apresentando corrosão.**
