RELATÓRIO DE INSPEÇÃO

Ordem de Serviço	e-TCM	Período de abrangência	Período da realização
2024/01275	009641/2024	06.05.24 a 23.05.24	06.05.24 a 23.05.24
Área Secretaria Municipal de Esportes e Lazer (SEME).			
Objeto Inspeção para apurar os atrasos no cronograma físico das obras do Complexo Pacaembu, incluindo os apontamentos feitos pela administração do Museu do Futebol, de modo a permitir a definição de providências a serem oportunamente determinadas para a concessionária (Contrato de Concessão nº 01/SEME/2019)			
Objetivo Atender determinação do Conselheiro Relator			
Equipe técnica			
Raphael Costa Carvalho			RF 20.276
Téo Do Coutto De Sá Alves			RF 20.272
Adriano Pinheiro Bezerra de Menezes (supervisor)			RF 20.290
Anselmo Fernandes Rizante (coordenador)			RF 20.269

O presente procedimento de Inspeção instaurado com vistas a atender determinação do Conselheiro Relator foi realizado no período de 06.05.24 a 23.05.24, com igual período de abrangência, embora o relatório também traga uma breve análise sobre o histórico do cronograma e prazos de conclusão das intervenções previstas para o Complexo do Pacaembu – Contrato de Concessão nº 01/SEME/2019.

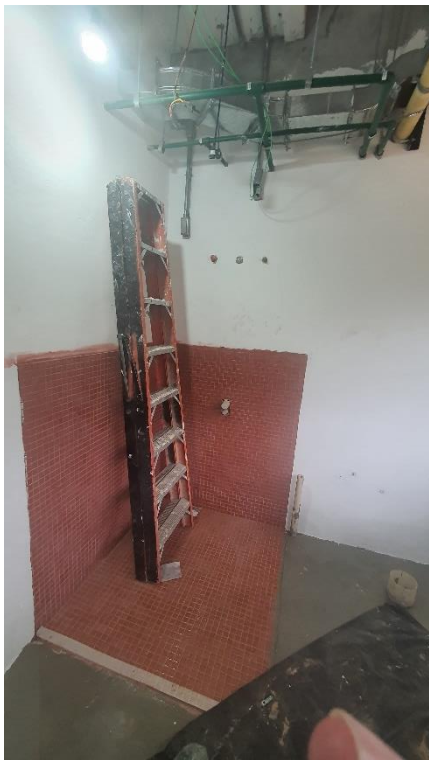
Figura 1 - Sanitários do ginásio de tênis

Os sanitários tinham data para conclusão de 18/04/2024. Durante a inspeção, verificou-se ainda não estavam concluídos, conforme imagem a seguir:

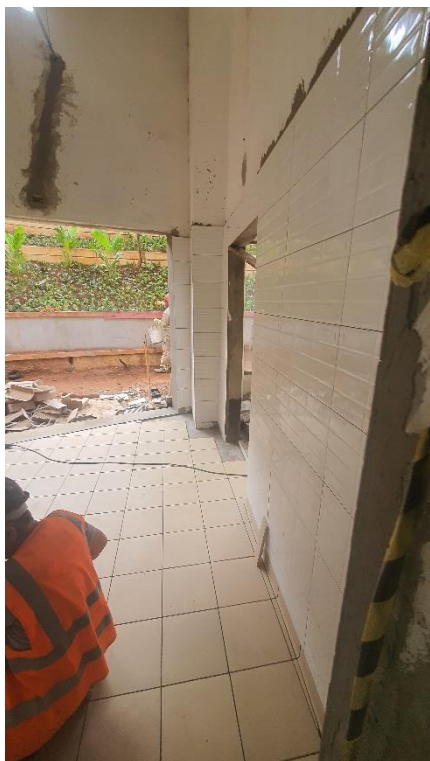
Figura 2 - Lanchonete/Bar do ginásio de tênis

Observou-se também que a área da Lanchonete/Bar apresentava previsão de término no dia 27.05.2024 e, conforme verificado no dia 16.05.2024, não estavam em fase de conclusão,

conforme imagem a seguir:

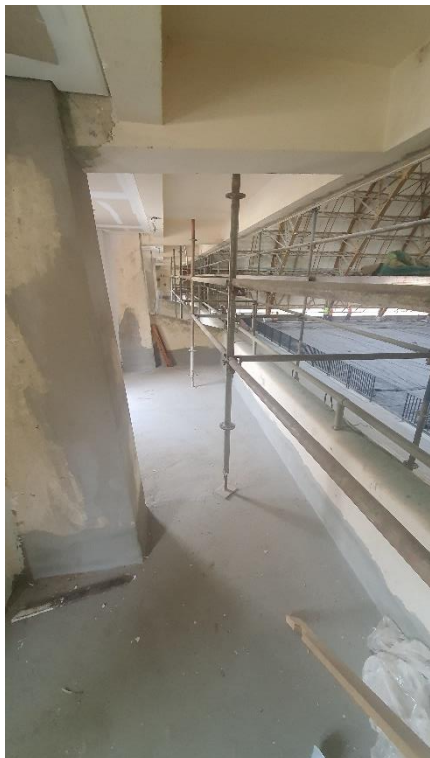
Figura 4 - Camarotes do ginásio de tênis

Por fim, a atividade “100 – Camarotes” tem seu encerramento previsto para 27.05.2024 e, conforme observado no dia 16.05.2024, aparentava não estar em fase de conclusão, conforme imagem a seguir:

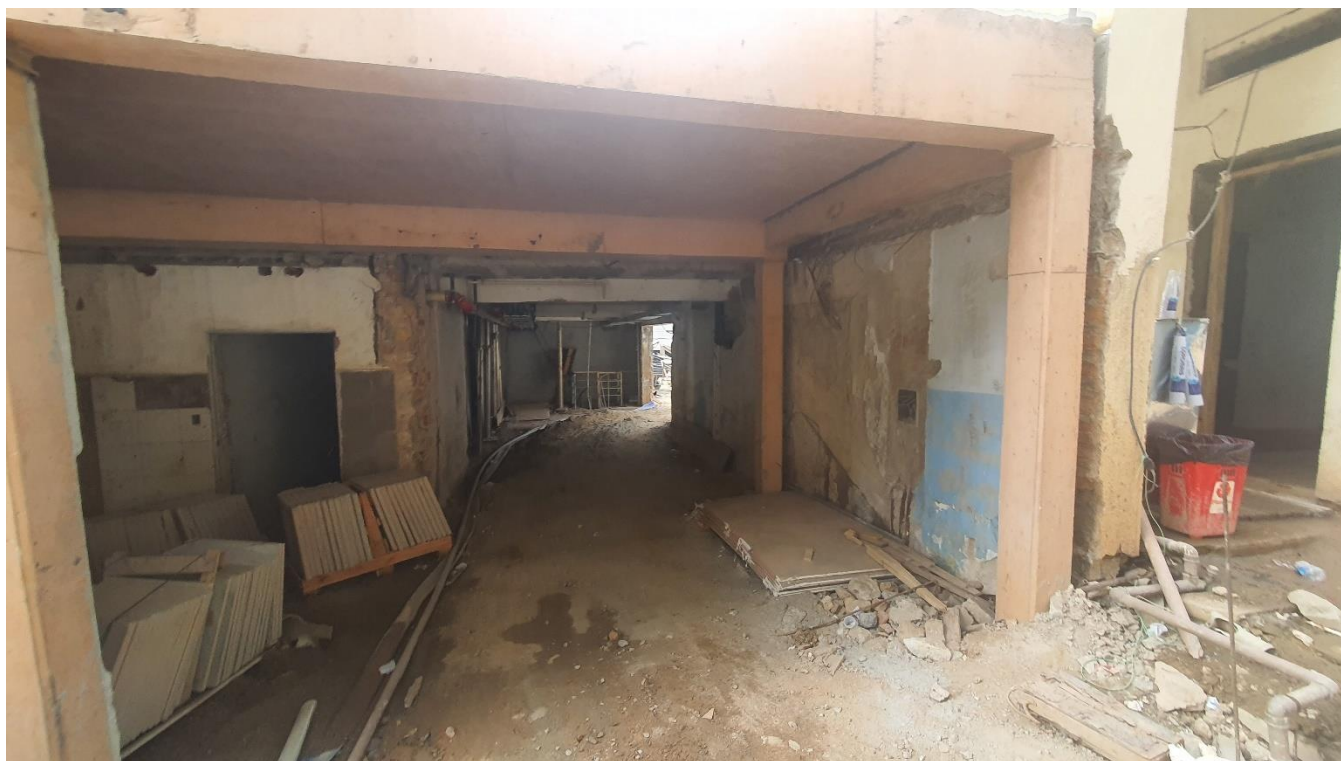
Figura 6 - Área Bruta Locável / Vestiários da Piscina

Tanto os vestiários, quanto a Área Bruta Locável (ABL) da piscina não se encontram concluídas, conforme imagens depreendidas da inspeção do dia 16.05.2024, apresentadas a seguir:

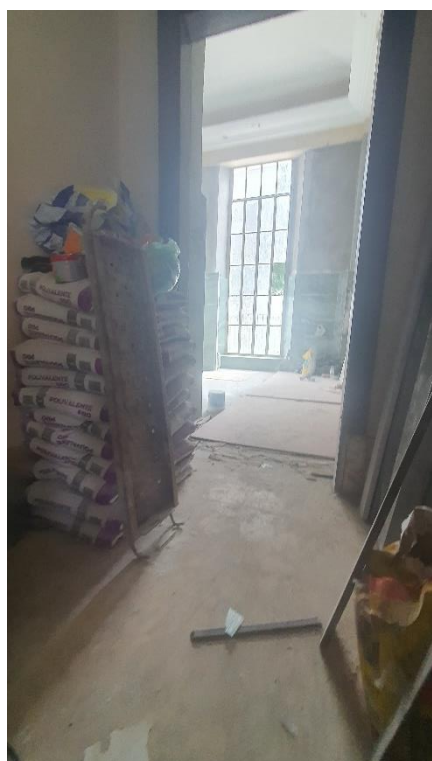
Figura 9 - Salão Nobre

Destaca-se que, apesar da obra ainda não aparentar aspecto de finalização, não pareceu impeditivo de conclusão pelas atividades descritas. Entretanto a atividade “547 – Salão Nobre”, com término previsto para 29.05.2024, considerando as fotos da auditoria de 13 dias antes da conclusão da atividade dificilmente terá sua conclusão a tempo, conforme imagens a seguir:

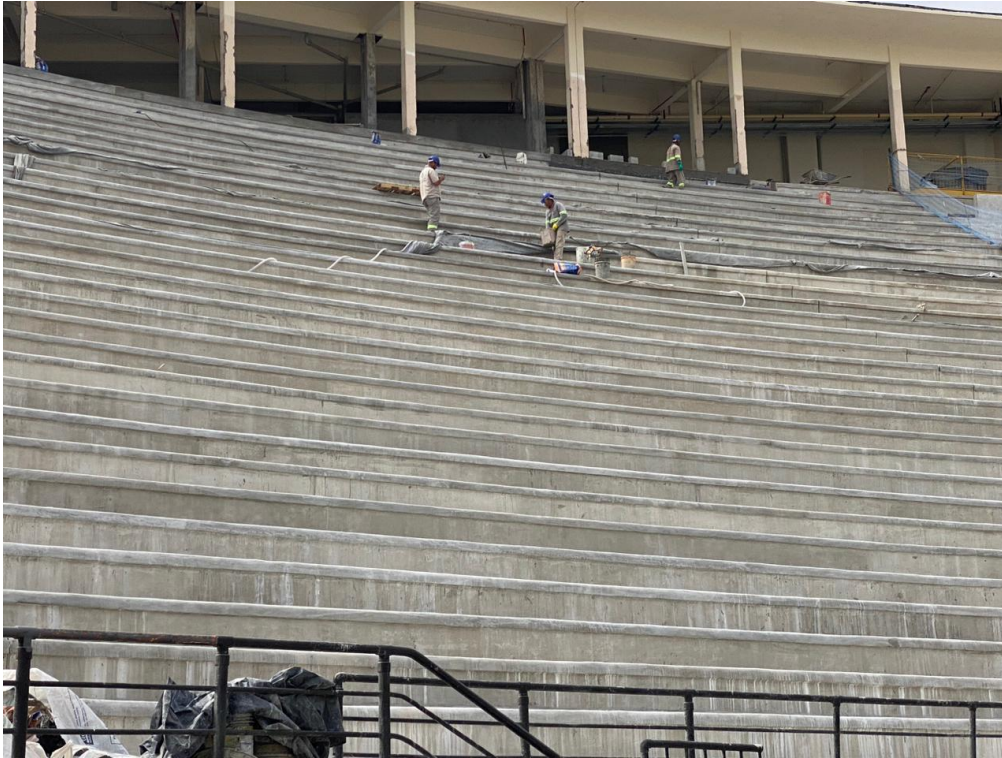
Figura 12 - Realização de atividades ainda na arquibancada Norte

Além disso, a atividade “752 – Tratamento das arquibancadas – Arq Norte” tem seu término previsto para 17.05.2024, um dia depois da inspeção realizada, o que aparenta não estar em acordo com a realidade encontrada, conforme figura a seguir:

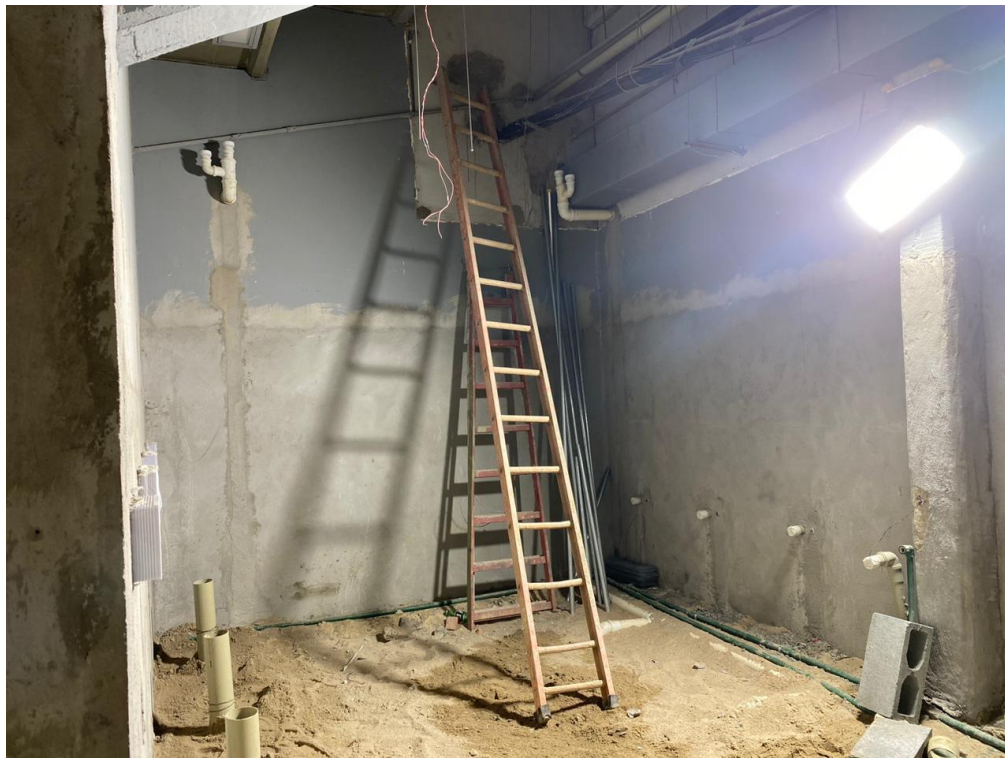
Figura 13 - Banheiros da arquibancada Norte

Além disso, os sanitários encontravam-se longe de sua conclusão, não havendo no dia 16.05.2024 sequer contrapiso, tornando sua conclusão no dia 24.05.2024 (8 dias depois da imagem registrada) improvável, conforme figura a seguir:

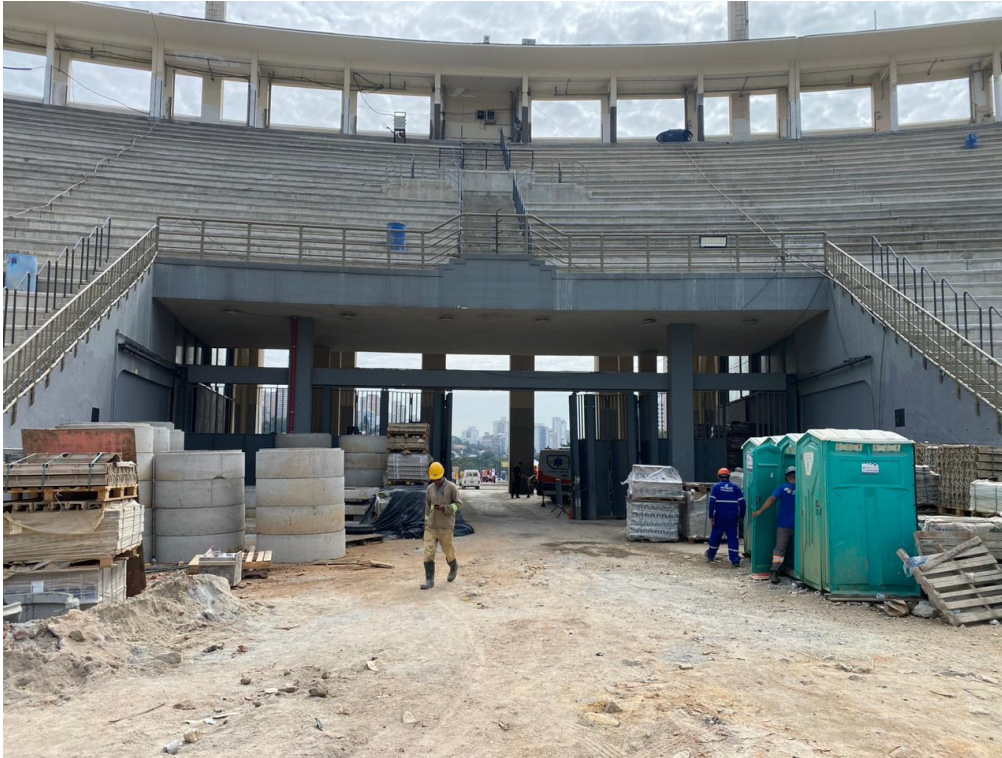
Figura 14 - Pavimentação Campo

Por fim, o pavimento do campo, atividade “813 – Pavimento do campo”, tinha previsão de término para 5 dias depois da elaboração da inspeção, também não apresentava aspecto de finalização quando da inspeção, conforme imagem a seguir:

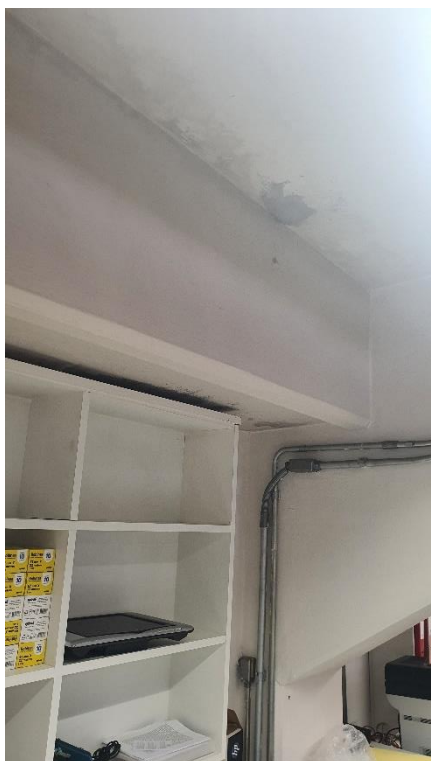
Foi descrito que em janeiro de 2024, houve uma infiltração muito grande de água nas dependências do Museu, que teria ocorrido posteriormente a chuvas fortes características de janeiro e que alegadamente decorreram de instalação de barras antiesmagamento, que se iniciavam na superfície da arquibancada Norte, mas transpassaram o teto do museu, conforme figura a seguir:

Figura 15 - Teto do Museu transpassado durante a instalação de barras antiesmagamento

Em março, a concessionária iniciou e concluiu as providências para resolução da infiltração; entretanto até a presente data não houve volume de chuva para atestar o fim da infiltração. Os representantes do Museu do Futebol comunicaram que até o episódio relatado havia bom convívio com a concessionária Allegra e, por enquanto, a resolução está na esfera- extrajudicial;

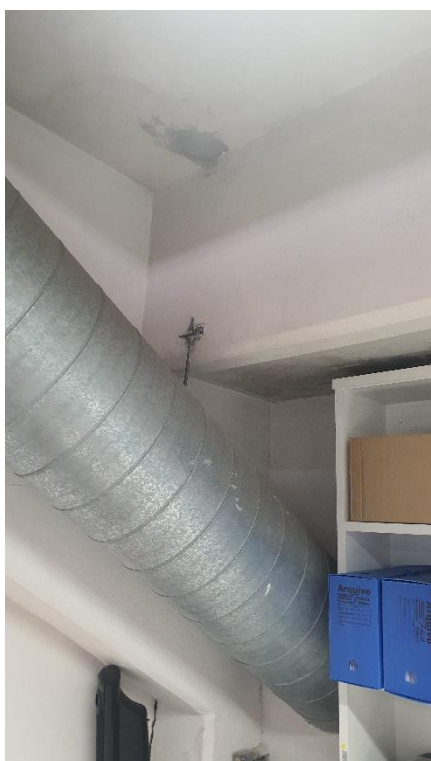
Figura 16 - Teto do Museu transpassado durante a instalação de barras antiesmagamento

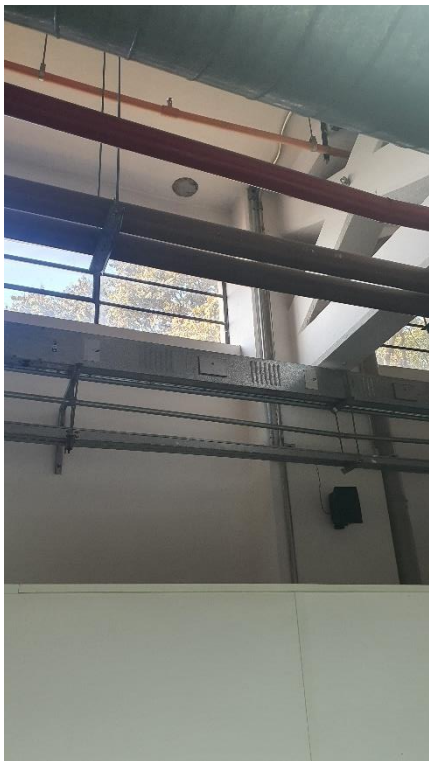
Outra alegação de causa das infiltrações nas dependências do Museu seria a retirada de luminárias antigas para iluminação da fachada, sem o devido fechamento do espaço nas lajes deixado pela sua retirada, conforme imagem a seguir:

Figura 17 - Infiltração decorrente de luminárias retiradas pela concessionária Allegra.

Verificação de vídeo da infiltração constatou grande quantidade de água proveniente do teto. Foram relatados danos em um elevador, no piso do terceiro e segundo pavimento e na pintura do teto do Museu, equivalente à arquibancada Norte do estádio. Além dos danos diretos, o Museu do Futebol alega atrasos decorrentes da infiltração na própria obra que o Museu realiza.
