**RELATÓRIO DE INSPEÇÃO**

| Ordem de Serviço | e-TCM | Período de abrangência | Período da realização |
|---|---|---|---|
| 2024/01862 | 013545/2024 | 28.03.23 a 29.07.24 | 24.06.24 a 29.07.24 |
| Fornecimento e instalação de 25.000m <sup>2</sup> de grama sintética nas áreas de circulação de público do Autódromo José Carlos Pace. | | | |

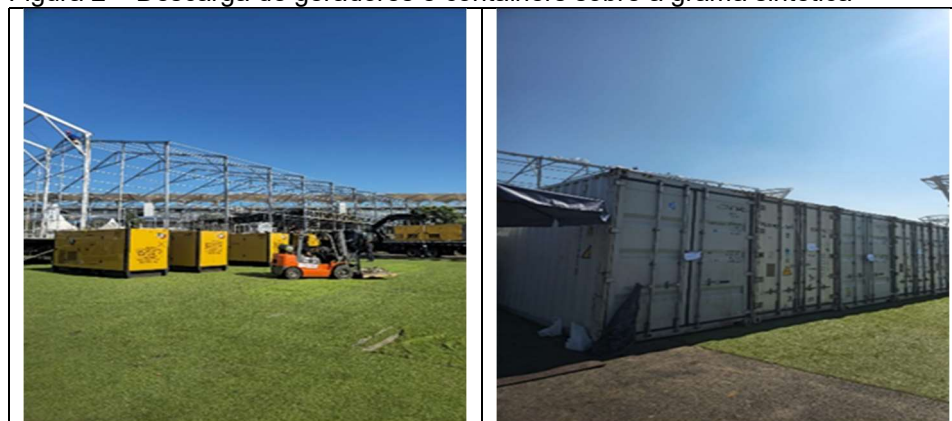
Figura 2 – Descarga de geradores e containers sobre a grama sintética

A vistoria foi prejudicada pela ocorrência da montagem e instalação de diversas estruturas metálicas, como também a movimentação de veículos leves e pesados sobre a grama sintética, conforme Figuras 2 e 3 a seguir:

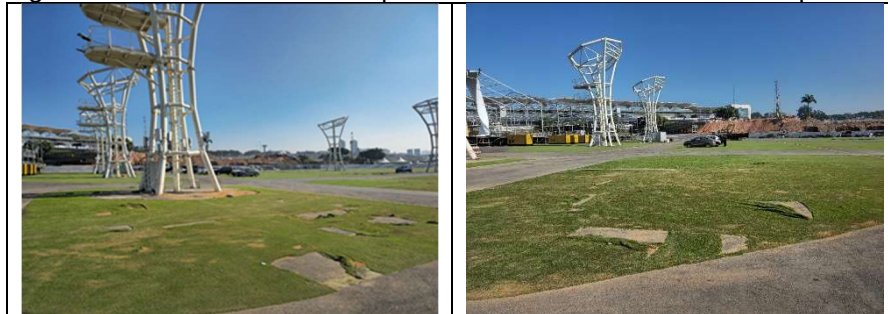
Figura 4 – Gramado danificado pelas manobras de caminhão e empilhadeira

Diante dessas informações e da vistoria feita constatou-se que a recorrência dessas montagens para prover instalações para grandes eventos provocaram acentuada deterioração da grama sintética (Figuras 4 e 5), que não foi projetada para esse tipo de uso.

Portanto, a passagem de equipamentos e veículos leves e pesados, além da montagem de estruturas sobre a grama sintética, levaram à deterioração precoce de parte do gramado assentado em desatendimento ao Termo de Referência (peça 12, item 15, fl. 13), que prevê como obrigação da contratada “Seguir as recomendações do fabricante no manuseio, uso e instalação de produtos/equipamentos nos serviços”.

Todos estes danos foram verificados em menos de um ano da instalação. A reparação dos mesmos não é coberta pela garantia do Contratado, constatando-se que não há manutenção adequada da área, que deveria ser realizada pela gestão do Autódromo, hoje à cargo da Secretaria do Governo Municipal (SGM).
